De fundering onder uw woning

Deze publicatie geeft algemene informatie over de fundering onder de woning, informatie over grondwater, mogelijke funderingsproblemen etc.

Uitgave 2 november 2006

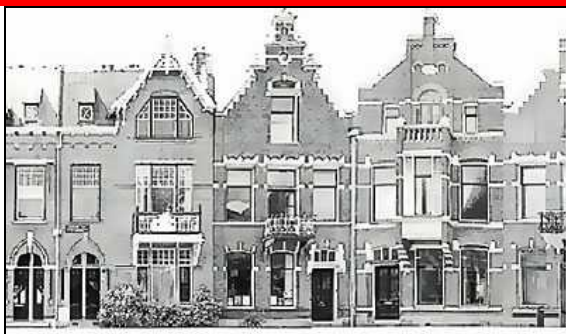
Figuur 1 Tekening C v Beverenstraat Dordrecht.

Hoe verschillend de woningen er ook uit zien, in dit geval bleken alle woningen constructief aan elkaar vast te zitten.

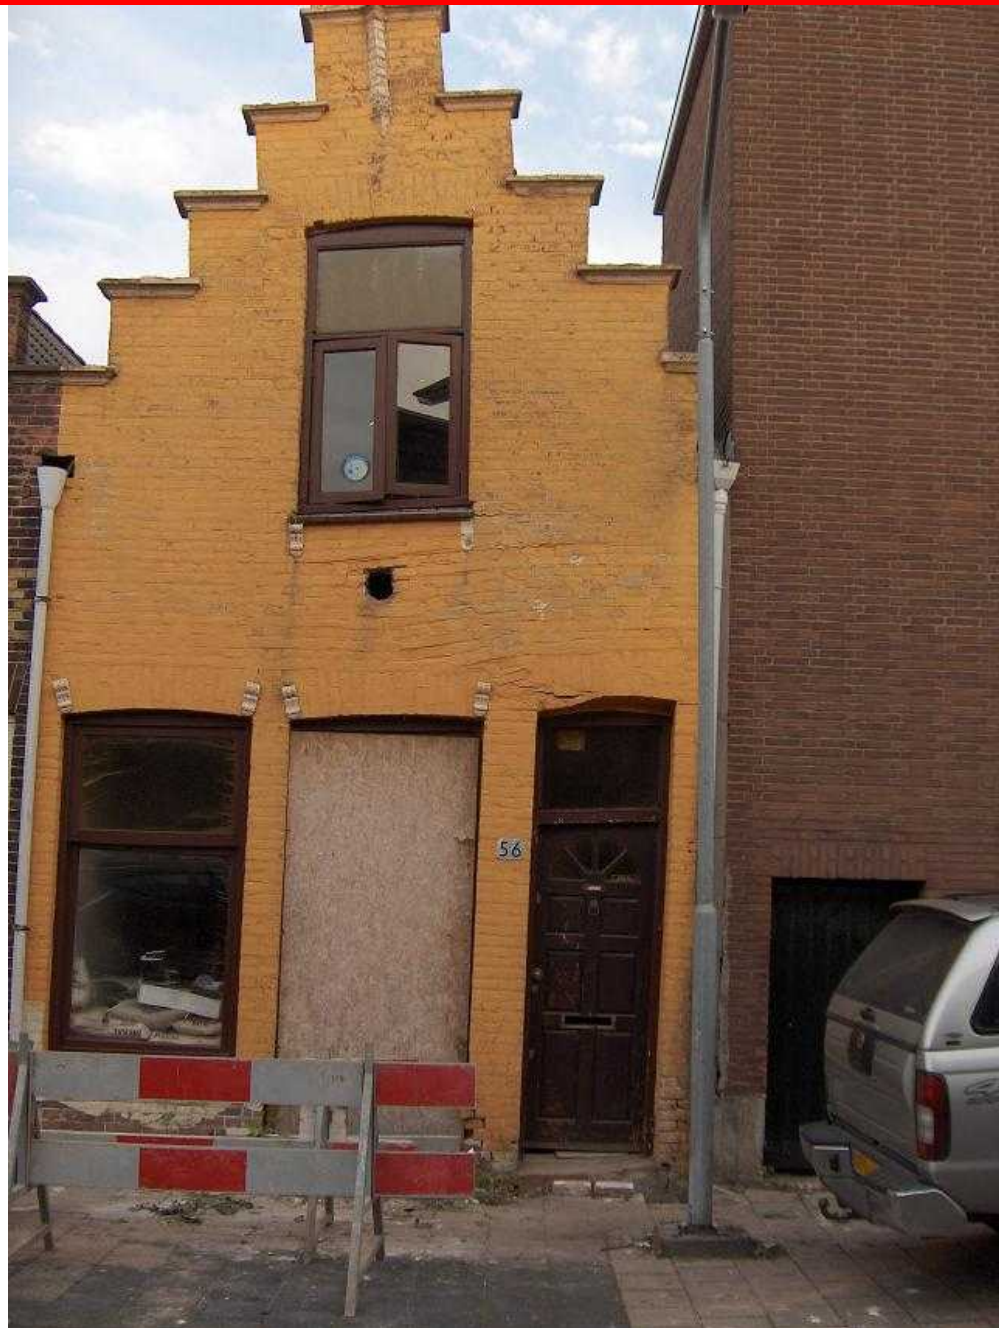
Figuur 02 woning met fundering op staal (geel) vast aan woning met houten palen (rechts). De gele woning hangt aan één zijde aan de naastgelegen woning met funderingspalen en is totaal ontwricht.

Omdat de funderingen op staal meezakken met de inklinking van de grond en funderingen op houten palen bijna niet zakken kunnen grote ongelijke zettingen ontstaan. (zie figuur 02)

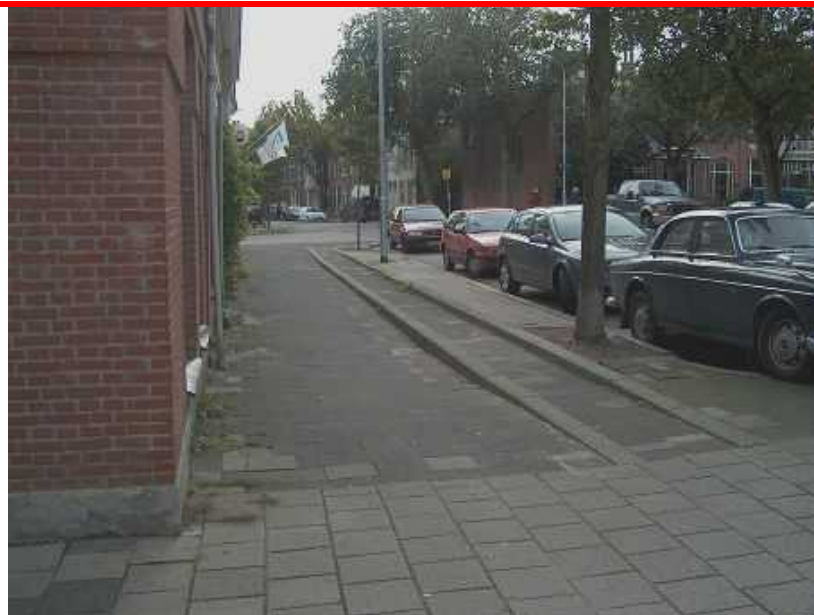
Figuur 06
Woningen op staal die zover zijn gezakt dat het trottoir verlaagd moest worden. Over een aantal jaren zijn nog grotere problemen te verwachten om dat de verzakking door blijft gaan. Op een gegeven moment zijn maatregelen in de openbare ruimte niet meer mogelijk. Let bij kopen er op, dat de begane grondvloer nog voldoende hoog boven het trottoirniveau of de tuin ligt. In dit soort situaties extra letten op water in de kruipruimte, optrekkend vocht en mogelijk rotte balken onder de begane grondvloer.

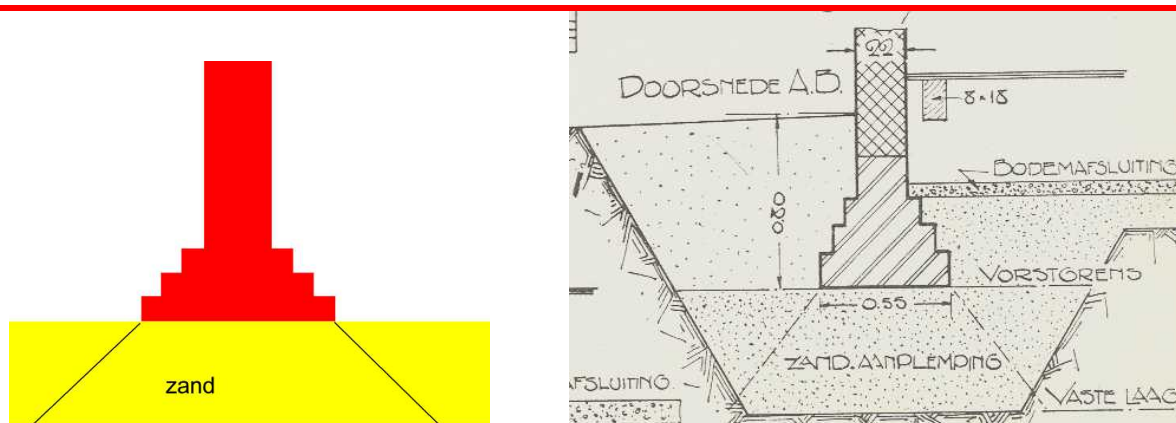
Om meer draagvlak te genereren werd vaak een grondverbetering toegepast met zand waarbij men er van uit ging dat het draagvlak onder 45 graden vergroot werd.

Figuur 07 fundering op staal met grondverbetering

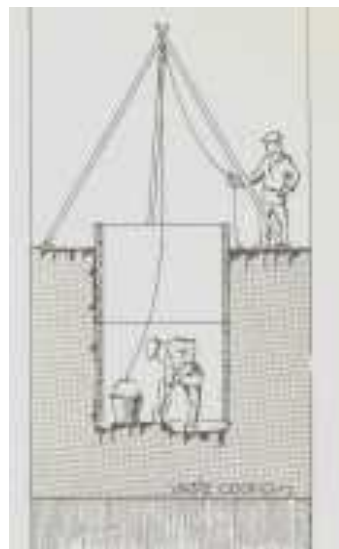
Funderingen op kuipen werden gemaakt met betonringen die men van binnen uit, in kon graven door onderin de grond te verwijderen.

Op de kuipen werd de verdere constructie van de woning of het gebouw aangebracht.

Figuur 08 fundering op putten of kuipen

Deze betonnen ringen werden ook wel “zinkbakken” genoemd

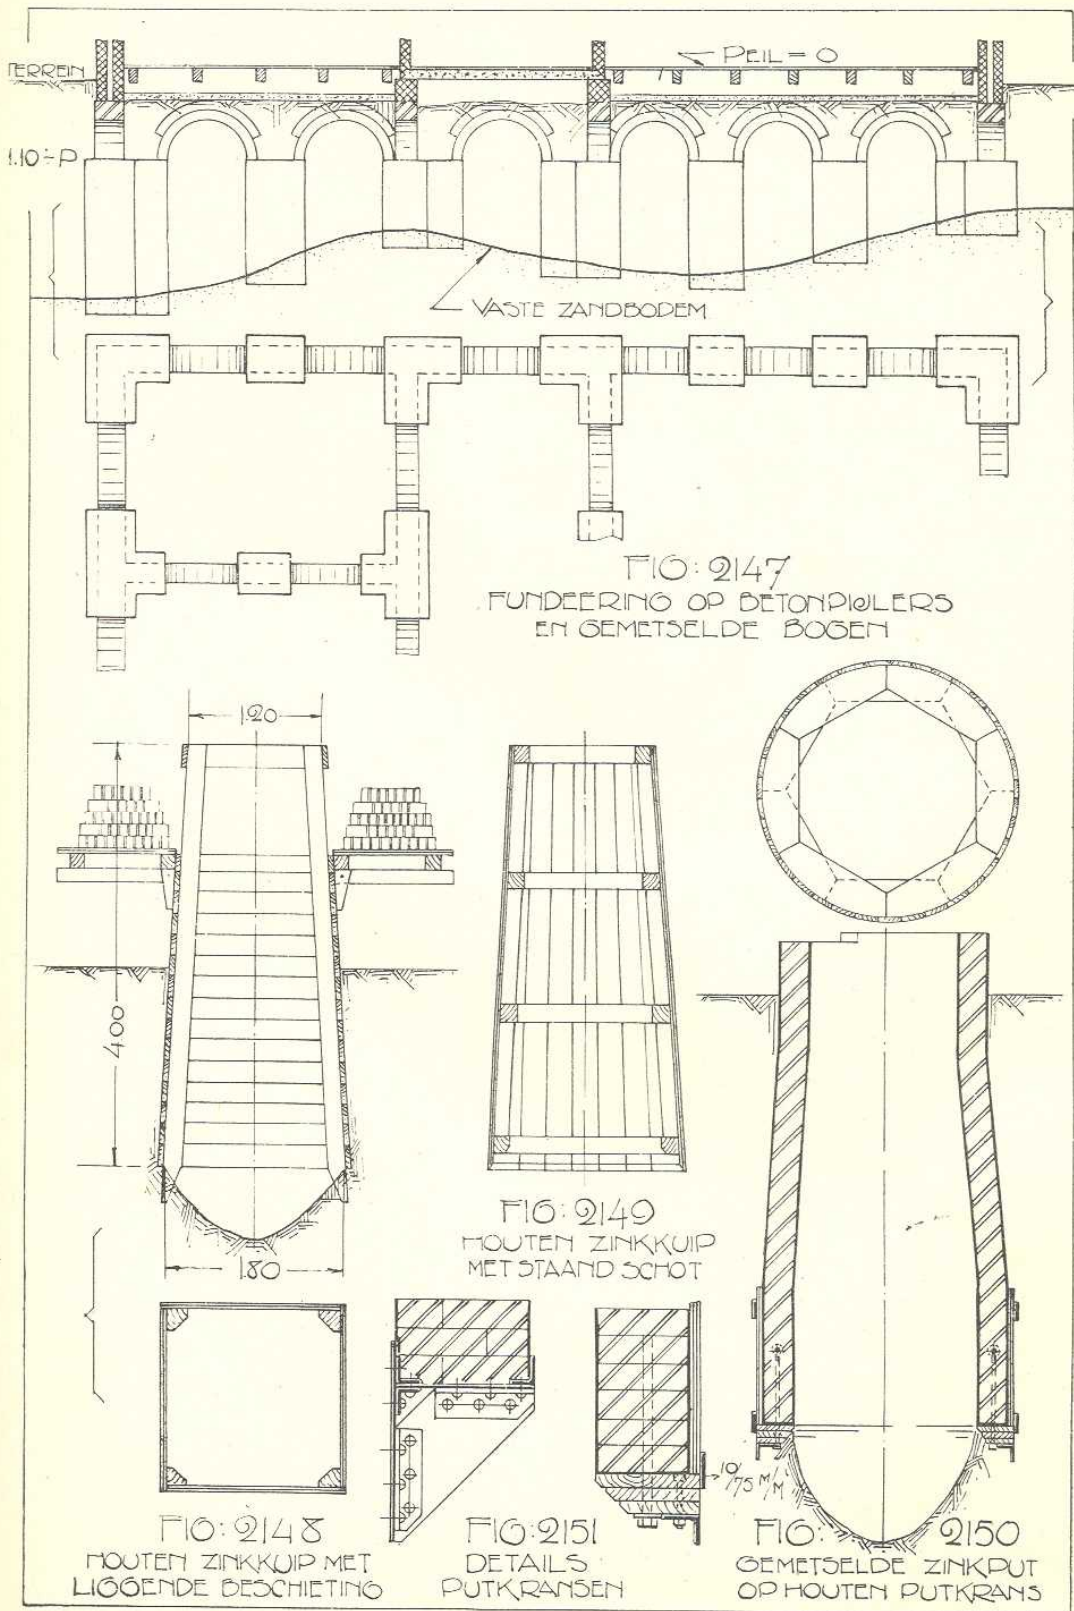
Figuur 09

Fundering op pijlers en spaarbogen

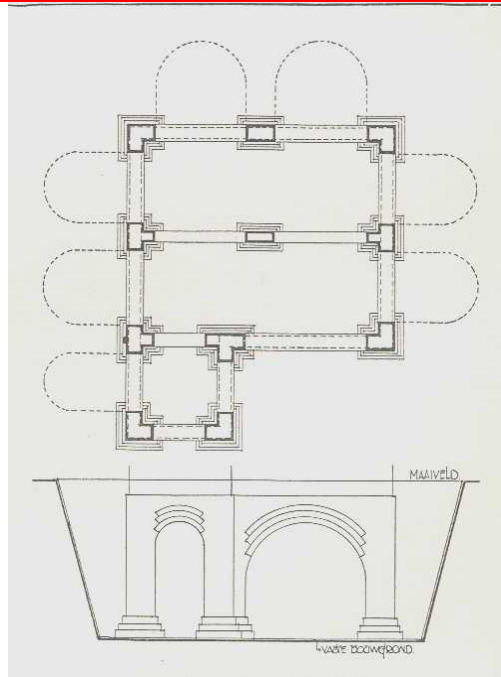
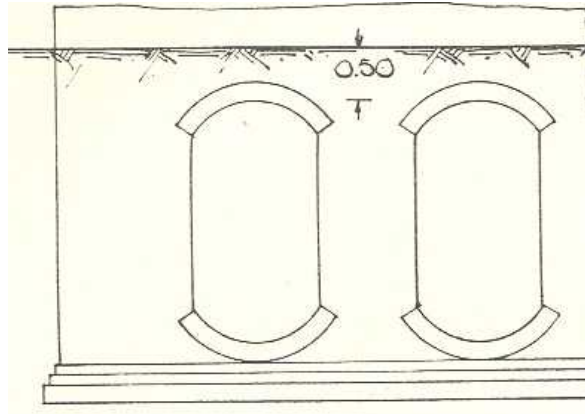
Figuur 10 links fundering op staal met spaarbogen

Rechts een fundering met zogenaamde "Ossegaten"

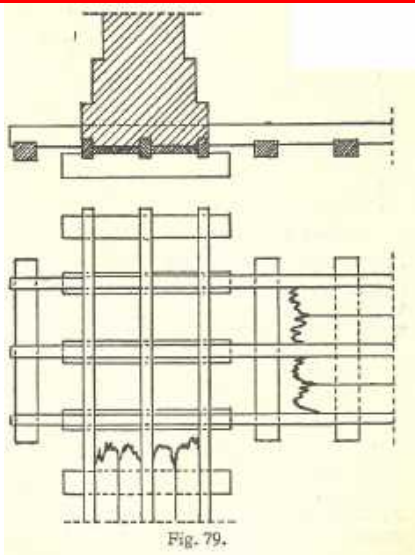
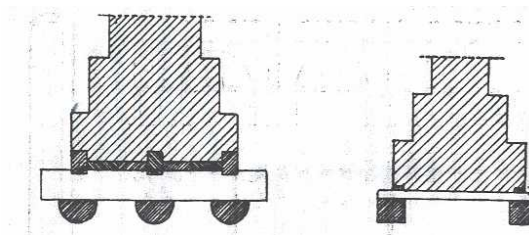
Figuur 13

Bij de bepaling van het hoogste funderingshout bij een ontgraving dient er rekening mee te worden gehouden dat op de hoeken het horizontale hout over elkaar heen is gelegd. Het bovenste funderingshout kan de houtdikte hoger liggen van de vloer of de kesp die ontgraven is.

Bij funderingsonderzoek dient men er goed op te letten of funderingspalen aanwezig zijn. Het horizontale funderingshout is soms op dezelfde manier gemaakt als bij houten paalconstructies.

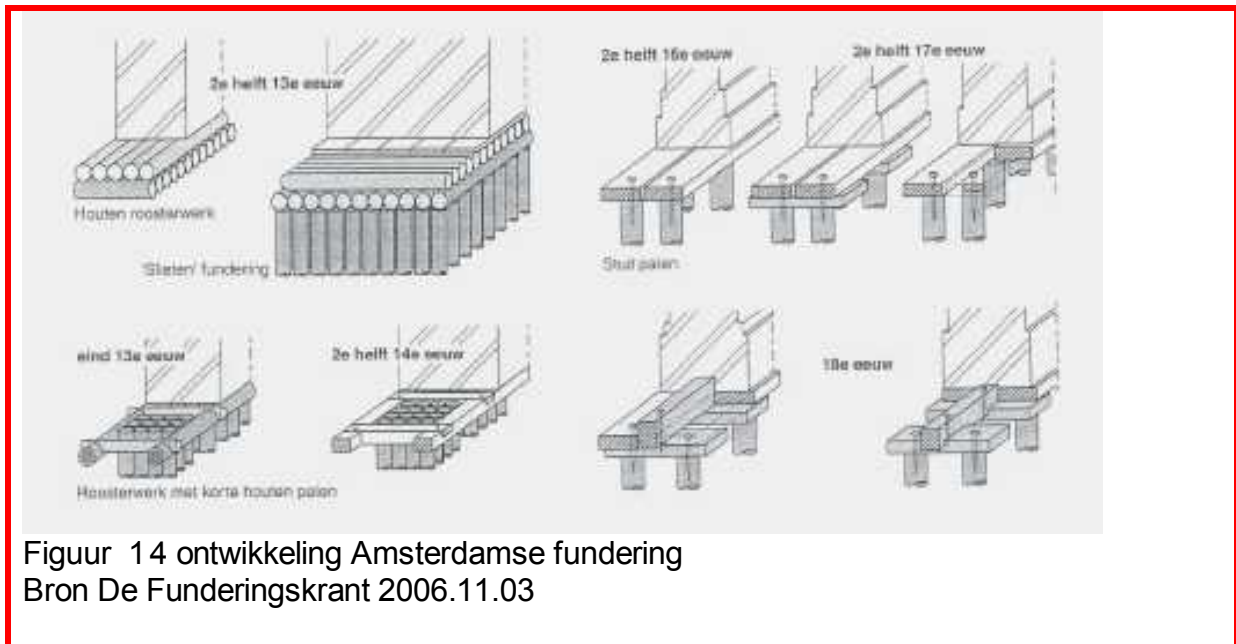
Figuur 14 ontwikkeling Amsterdamse fundering
Bron De Funderingskrant 2006.11.03

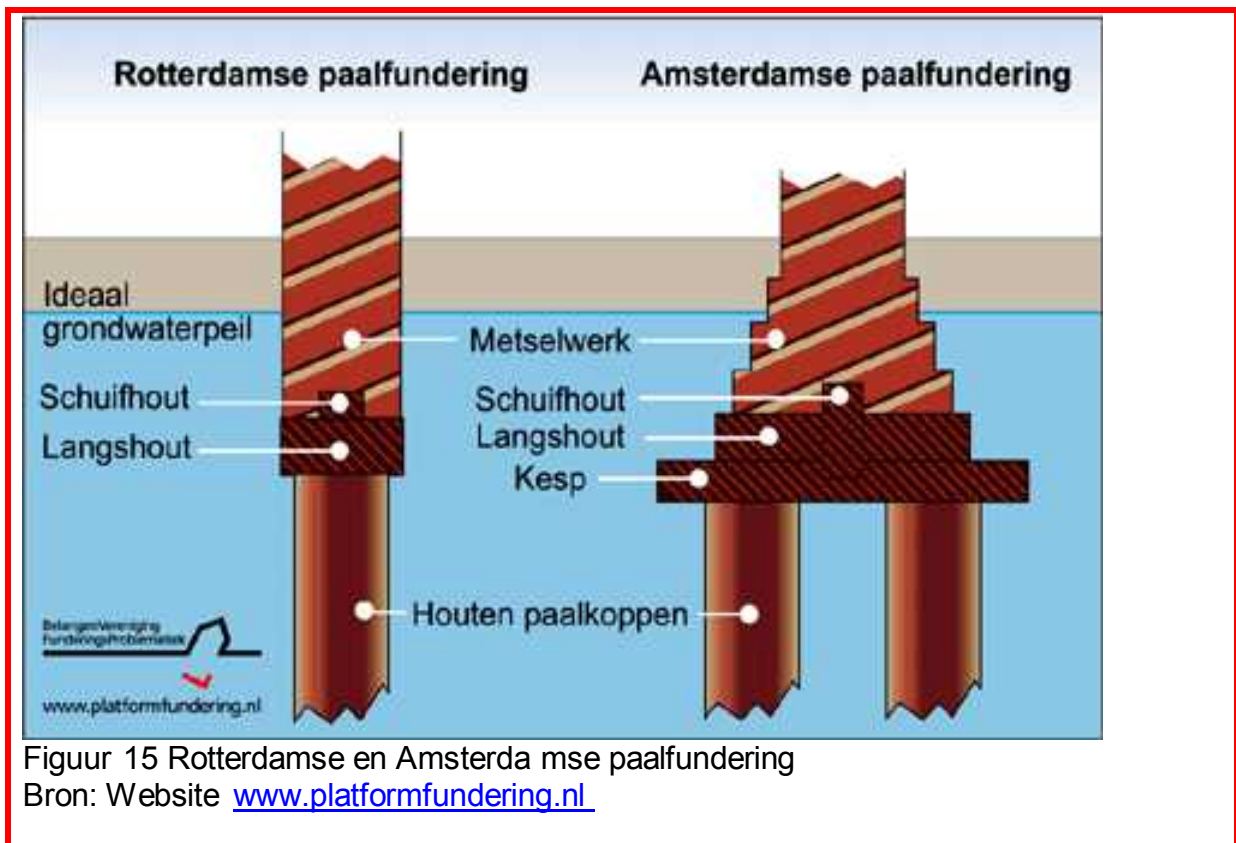
Figuur 15 Rotterdamse en Amsterdamse paalfundering
Bron: Website www.platformfundering.nl

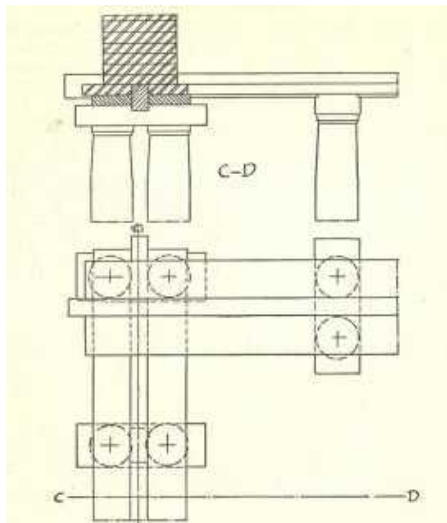
Figuur 16 Vloerhout loopt op de hoek over elkaar heen
 Bron: Beknopt leerboek der burgerlijke bouwkunde door L Zwier s MCMXXIV
 Verbinding bij eindgevels, woningscheidende muren en dragende tussenmuren.

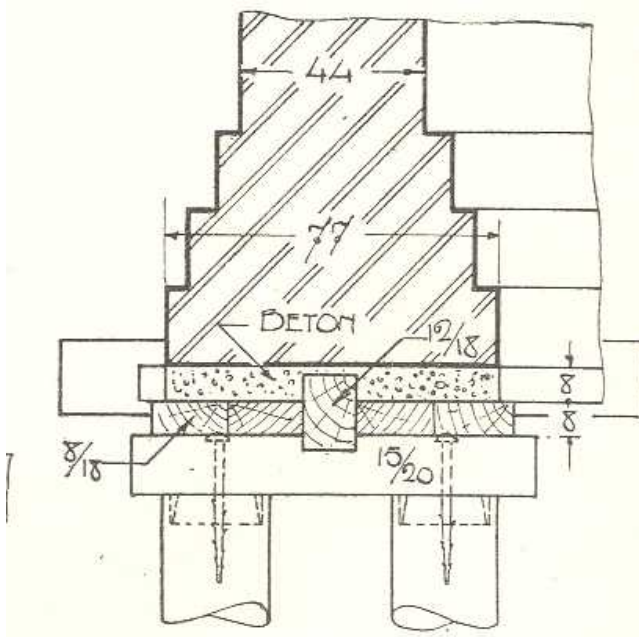
Figuur 17
 Omdat het horizontale funderingshout om daarin een goede verbinding te krijgen over elkaar werd gelegd op de hoeken ontstaan hoogteverschillen wat lastig is bij het metselen. De laagste houten vloer werd dan soms voorzien van een laagje betontegels of beton ter dikte van het over deze vloer liggende vloerhout. Reden om de dikte van de vloerdelen soms gelijk te maken aan een laag metselwerk.

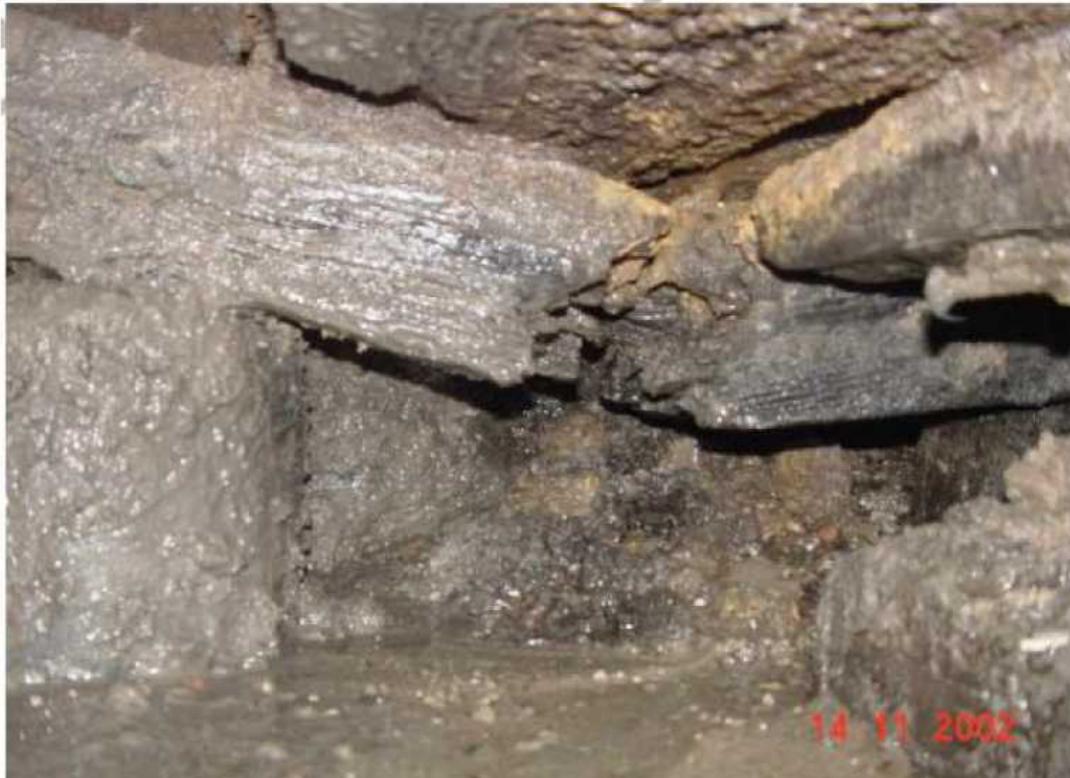
Figuur 18 Een gebroken kesp na aantasting (Amsterdamse fundering)
De muur dreigt tussen de palen weg te zakken.
Bron foto: Fugro funderingsonderzoek

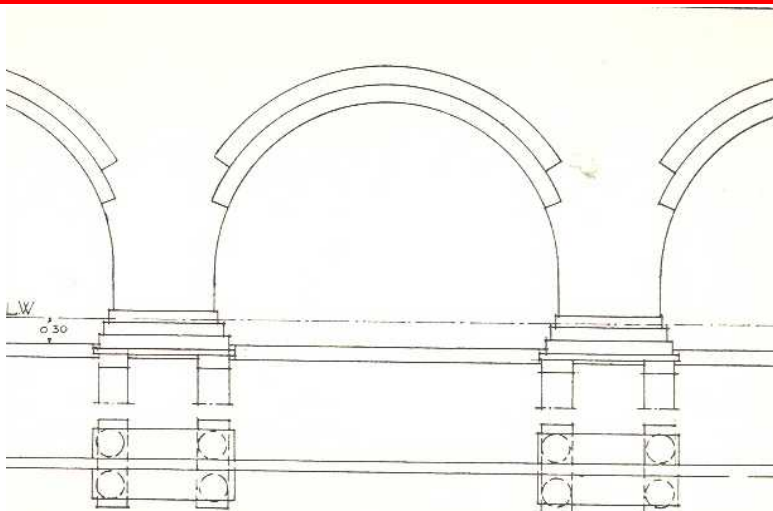
Figuur 19

Situatie met diep
grondwater.

Om metselwerk uit te
sparen werden
spaarbogen aangebracht

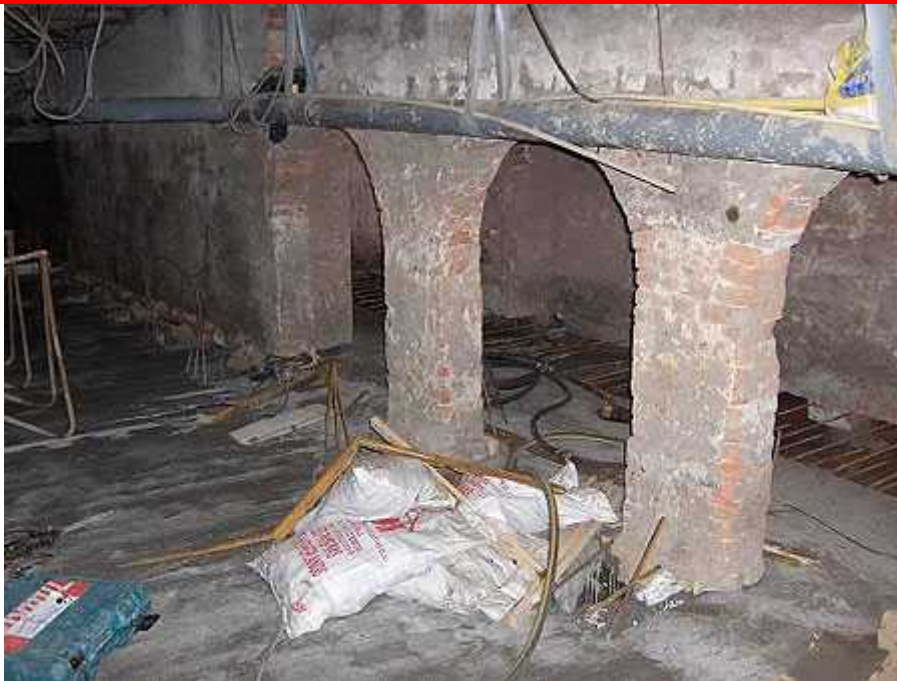
Figuur 20
 Spaarbogen bij een fundering waar funderingsherstel wordt uitgevoerd (Rozenhof Dordrecht)

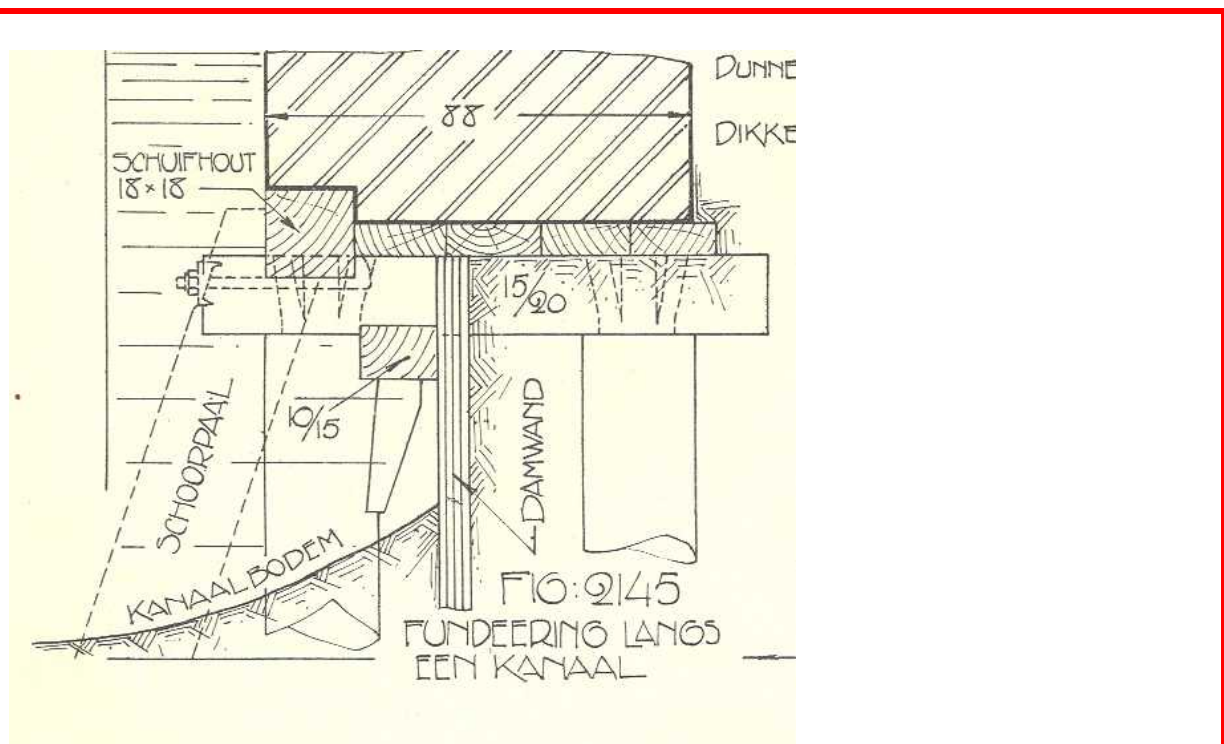
Figuur 21
 Houten fundering met damwand
 Deze werd toegepast langs kanalen, rivieren, sloten en andere waterpartijen
 Bron: Beknopt leerboek der Burgelijke Bouwkunde 1929 door M Sirag Jzn

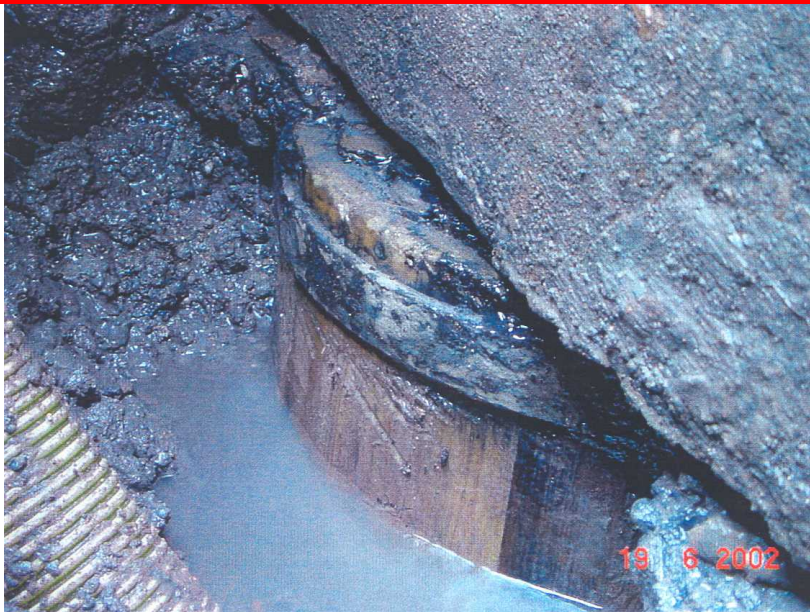
Figuur 22 Fundering aangetroffen in de Cronjestraat in Dordrecht (Foto Fugro)
Hierbij zijn meerdere korte houten paaltjes in een ton als fundering gebruikt.
Mogelijk als funderingsverbetering.

Als deze paaltjes niet de lengte hebben tot aan de dragende zandlaag scharen we deze onder staalfunderingen.

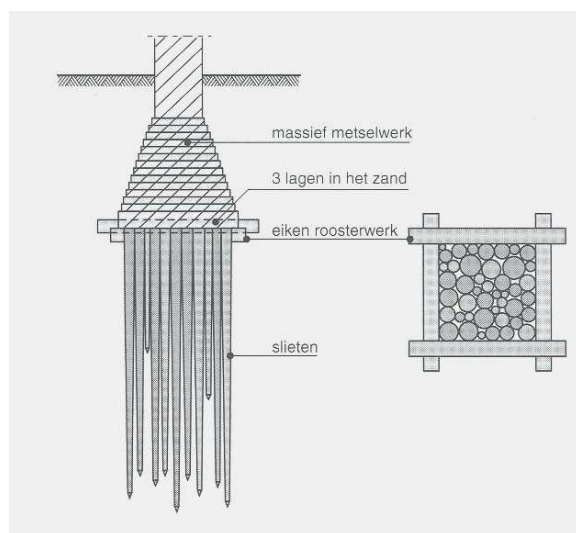
Dit soort constructies komt in allerlei variaties voor waarbij in plaats van ijzeren beugels slieten (b.v. wilgent akken) zijn gebruikt en/of de palen in teer zijn gegoten. Hieronder een voorbeeld met een eiken roosterwerk.

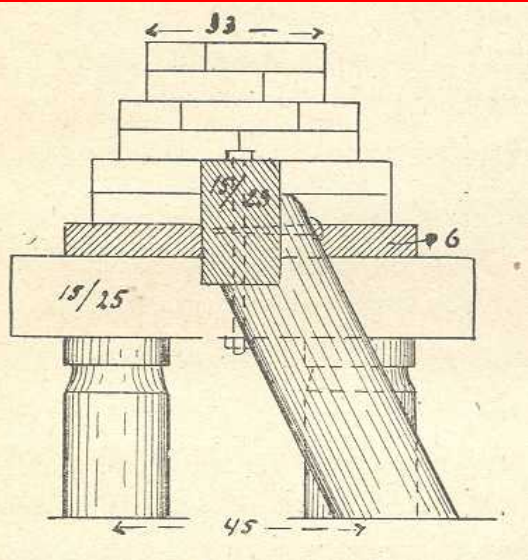
Figuur 23

In sommige situaties zoals bijvoorbeeld een hellend terrein ontstaat soms ook een horizontale druk op de fundering. Om te voorkomen dat de fundering weggedrukt werd, werden schoorpalen geslagen.

Houten fundering met schoorpaal (tegen zijdelingse druk)

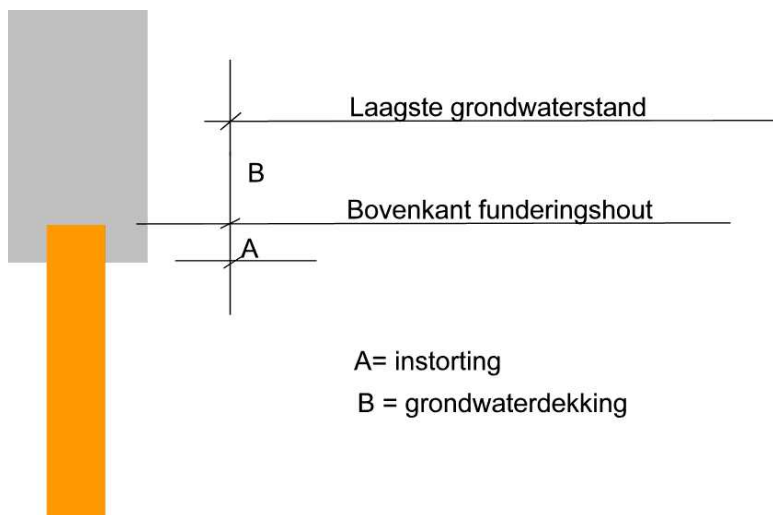
Figuur 24

Een betonbalk met daaronder houten palen. De houten palen zitten minstens 3 soms tot meer dan 10 cm in de betonbalk ingestort. Voor de bepaling van het hoogste funderingshout moet men dus rekening houden met de instorting. Bij funderingsonderzoek de maat van de instorting controleren met een priem.

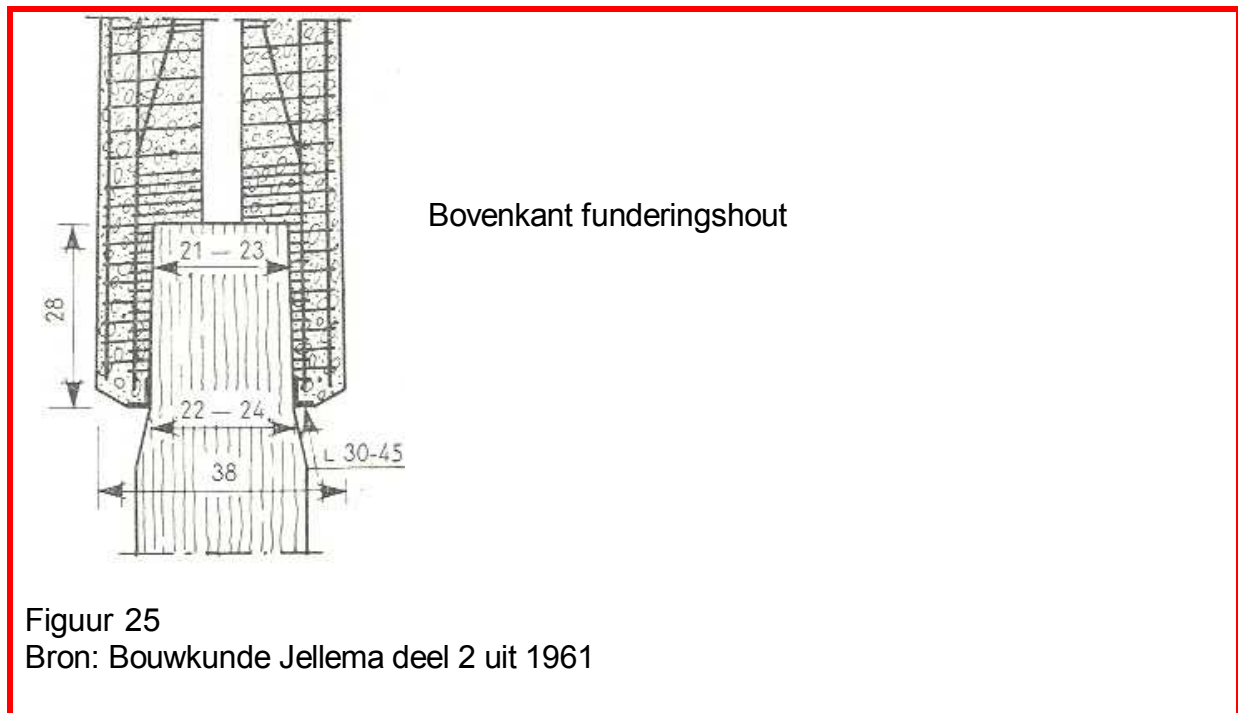
De houten paalkop werd met een bijl pas gehakt tot hij in de sparing van de prefab betonoplager paste. Deels klemt en deels met openingen van 1 cm of meer. Het hout sluit dus niet naadloos aan in de sparing in de betonoplager zoals op de tekening is aangegeven. De prefab paal drukt met het gewicht van het draagvermogen van de paal op de paalkop. Als het grondwater lager staat dan de bovenkant van de paal wordt het water uit de houten paal geperst en staat het deel boven de grondwaterspiegel dus droog. Veiligheidshalve is het dan ook niet aan te raden, er van uit te gaan dat capillaire werking aanwezig is.

Om op materiaal en op grondwerk te besparen zijn vanaf omstreeks 1920 -1930 betonplangers (figuur 12) toegepast. Houten palen steken tot 28 -30 cm in de betonplanger, hetgeen belangrijk is bij de bepaling van het hoogste funderingshout.

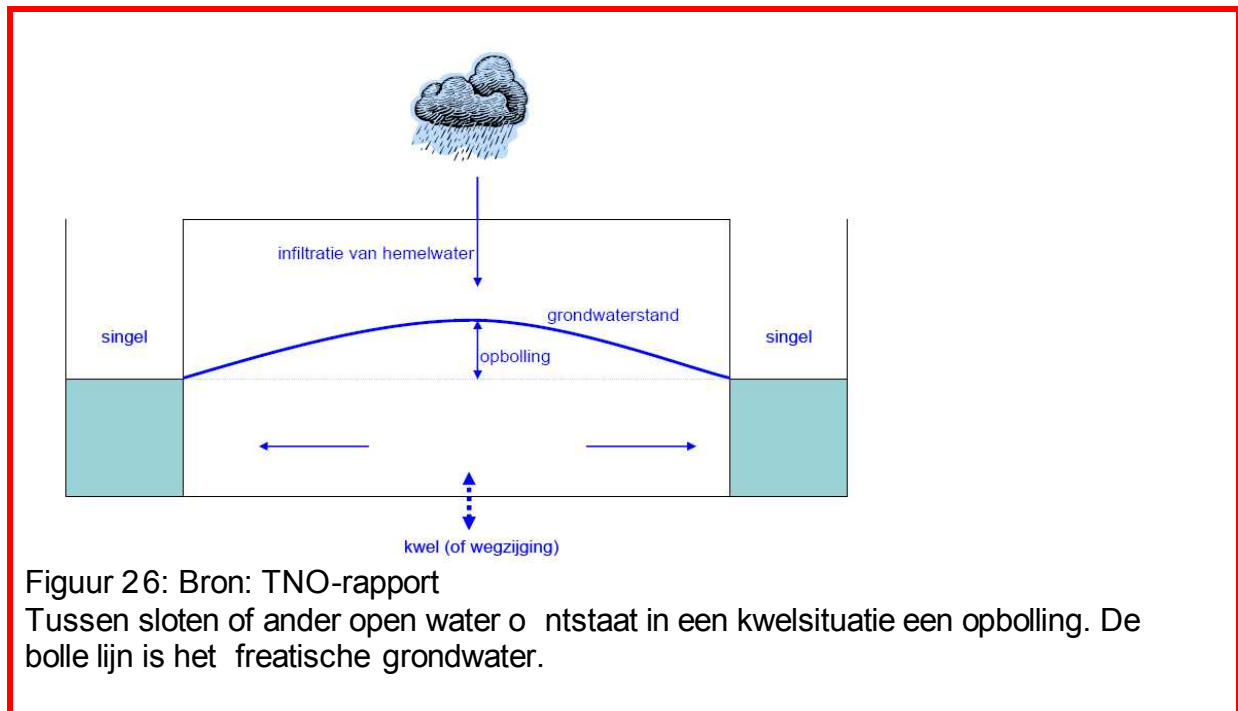
Figuur 26: Bron: TNO-rapport

Tussen sloten of ander open water ontstaat in een kwelsituatie een opbolling. De bolle lijn is het freatische grondwater.

Grondwaterstanden worden vooral bepaald door het beheerste peil van het open water. Het freatisch (zie figuur 13) grondwater tussen de sloten staat hoger dan het waterniveau in de sloot, zeker in een kwelsituatie.

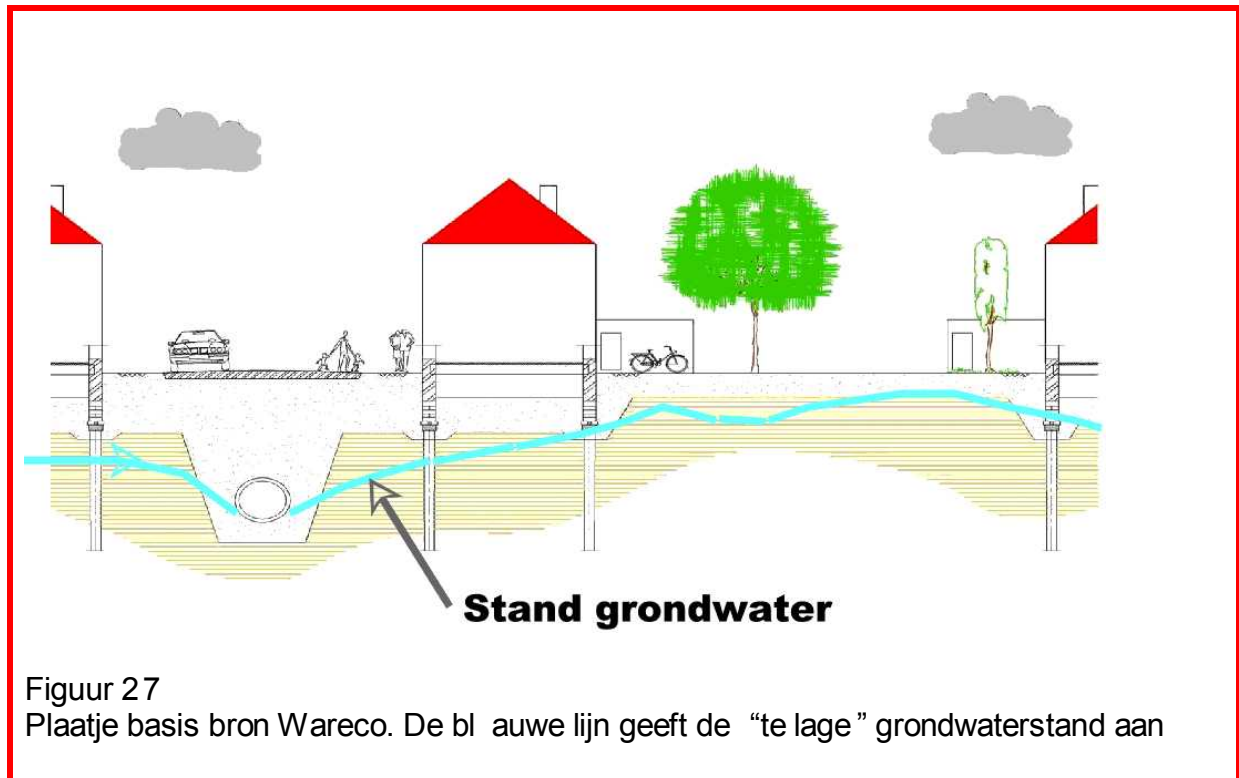
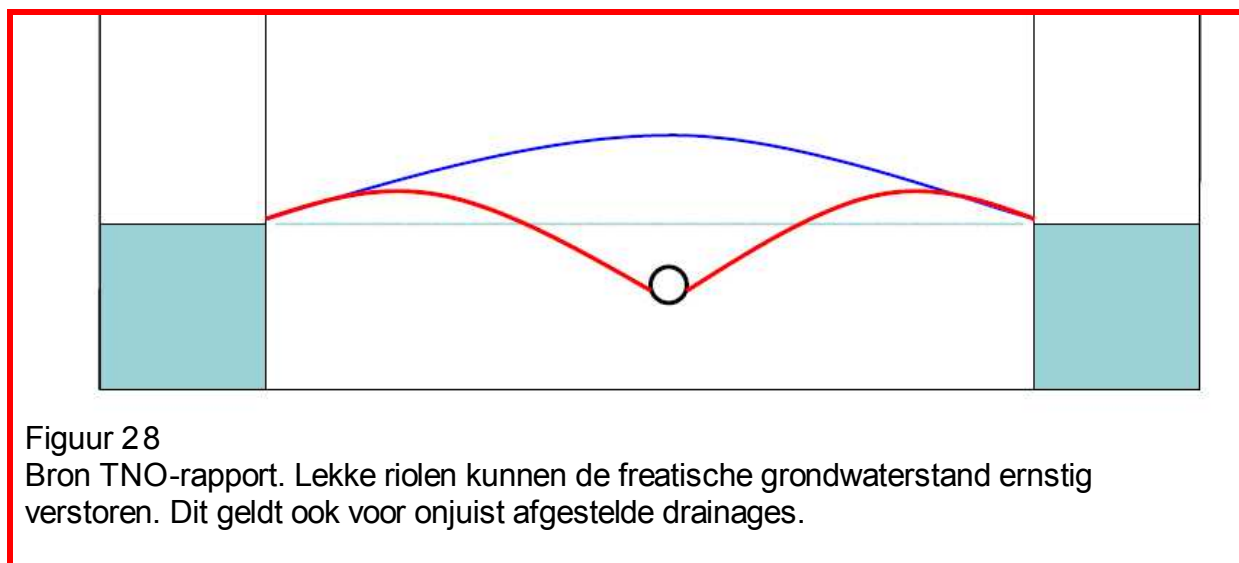
Bij een lek riool wordt na enkele metingen al zichtbaar of daar een probleem zit. In dergelijke gevallen blijkt dat het grondwater bij de achtergevel voldoende hoog staat, bij de voorgevel te laag en het laagst bij het riool.

Figuur 28
Bron TNO-rapport. Lekke riolen kunnen de freatische grondwaterstand ernstig verstoren. Dit geldt ook voor onjuist afgestelde drainages.

In situaties waar het grondwater bij de fundering nog hoog genoeg staat of bij de voorgevel soms net te laag kan een afscherming naar de straat en het lekke riool gemaakt worden, zie “studie grondwaterinfiltratie”. Logischer is dat het riool vervangen wordt en of drainages hoger worden ingesteld.

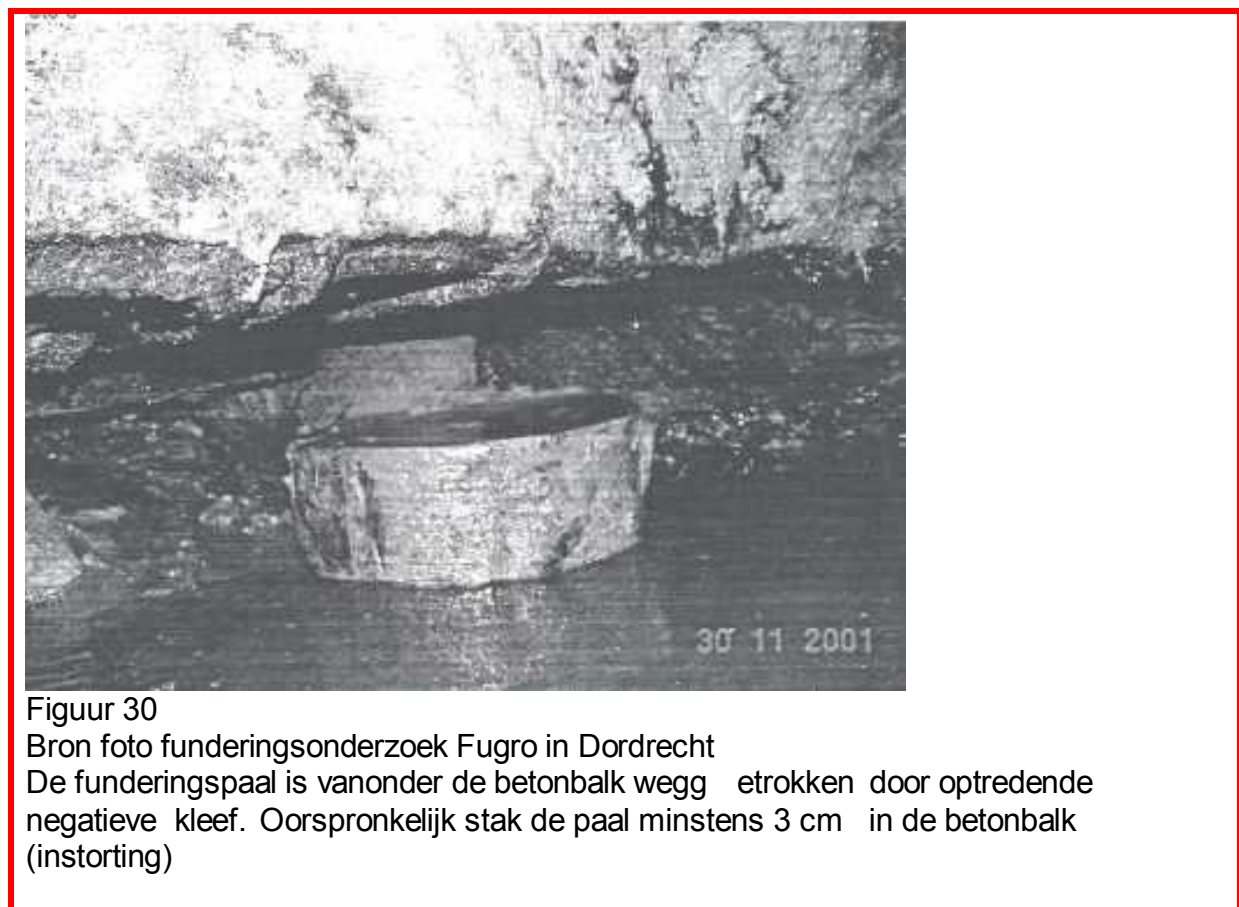
Palen die op kleef zijn geheid, zijn niet tot in de vaste (dragende) zandlaag geheid. Bij optredende negatieve kleef kunnen deze palen vrijwel onbeperkt blijven zakken, tenzij door de zakking het puntje van alle palen het niveau van de vaste zandlaag bereiken. Ongelijkmatige zettingen in een bouwkundige eenheid van meer dan 50 cm zijn geen uitzondering.

De negatieve kleef (het hangen van de grond aan de paal) kan zo'n kracht uitoefenen dat de paal wordt losgetrokken van de betonbalk of het opgaande metselwerk.

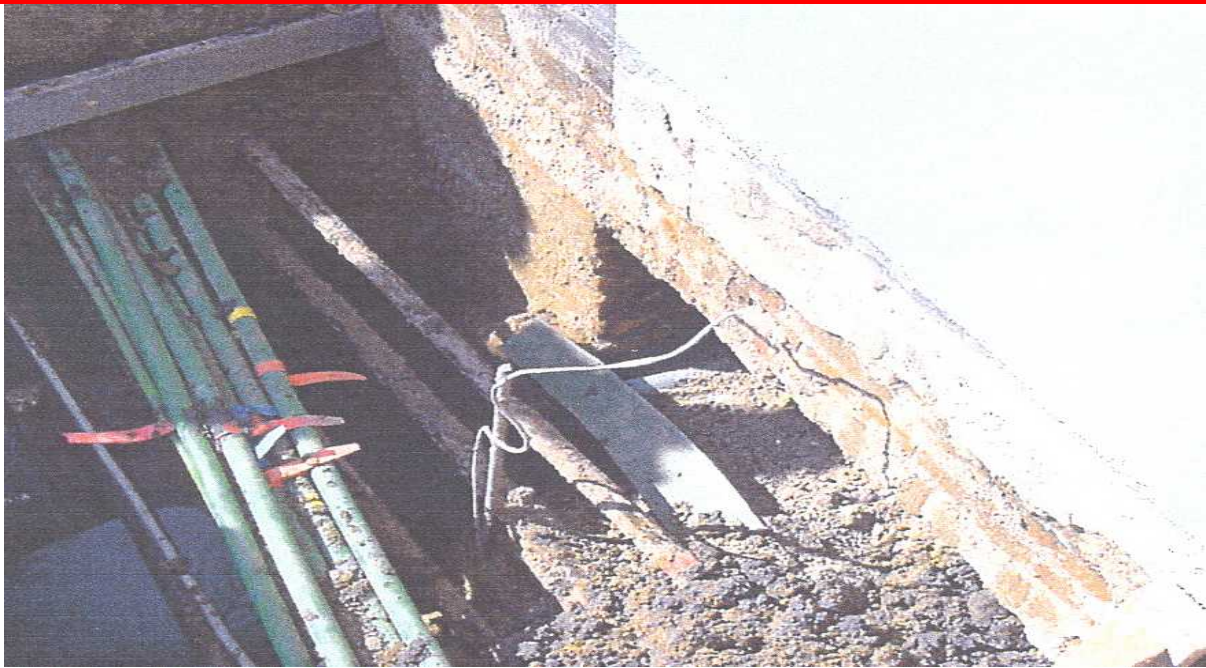
Figuur 31 Diverse kabels en leidingen in het trottoir.
Bron foto SPFN

Als de woning grenst aan een trottoir kan de ontgraving problemen opleveren omdat in het trottoir vaak veel kabels en leidingen aanwezig zijn die het graven onmogelijk maken. (zie figuur 18 en de hierop veel dieper ingaande publicatie "omleggen kabels en leidingen".)

In dergelijke situaties kan men er beter voor kiezen vanuit de kruipruimte een gat te laten graven als deze aanwezig is of anders bij een zij of achtergevel. Ga niet zelf graven in het trottoir, voor u het weet heeft u een beschadiging aan kabels en leidingen. Laat dit aan een aannemer over.

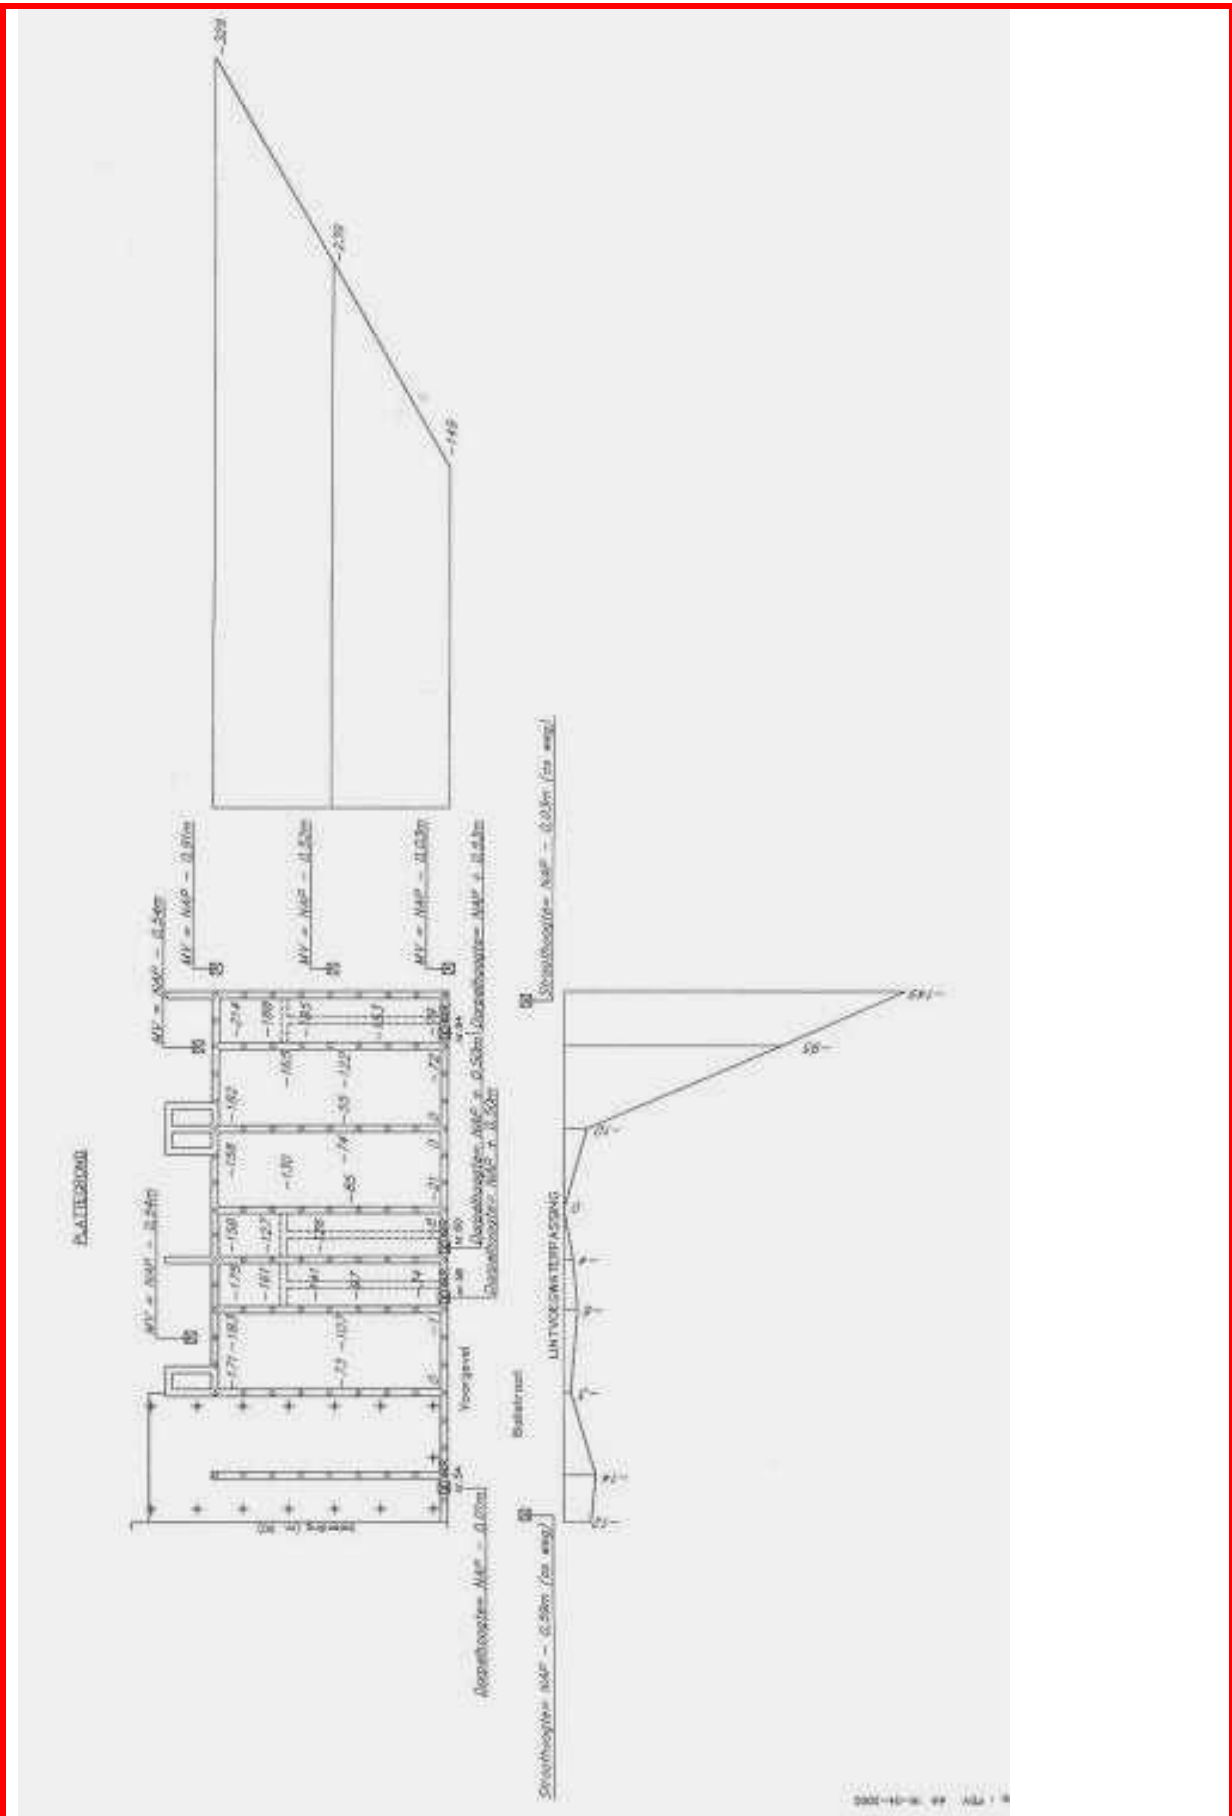
Figuur 32
De lintvoegwaterpasmeting laat en goed beeld zien van de ontstane zettingen (scheefstand)

Lintvoeg en vloerveldwaterpasmetingen uitvoeren voordat begonnen wordt met funderingsonderzoek om eerst een goed beeld over het zettingsgedrag te krijgen. Nog beter is het om het zettingsgedrag eerst enige jaren te monitoren met nauwkeurigwaterpasmetingen. Zie hoofdstuk K.3

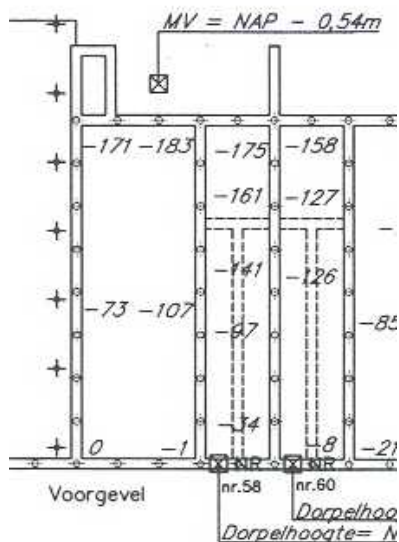
Figuur 33
 Een vloerveld waterpasmeting in een woning
 Deze figuur is een onderdeel van figuur 32

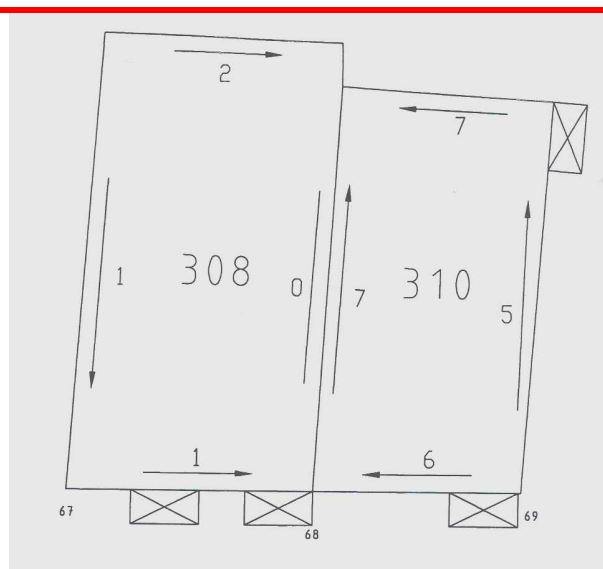
Vloerveld waterpasmetingen worden ook nog al eens aangegeven met een pijl waarbij wordt geschreven de zetting per meter, zie figuur hieronder. Deze aanduiding leidt in een aantal gevallen tot verwarring omdat niet voor iedereen duidelijk is of het pijltje omhoog of omlaag gaat. De voorkeur van de SPFN gaat uit naar de methode als in figuur 20 is aangegeven. Bovendien is de totale scheefstand ook niet duidelijk omdat de maten van de woning niet zijn aangegeven.

Figuur 34
 Een vloerveldwaterpasmeting met pijlen.
Een onduidelijke weergave. Advies aan bureaus is om de methode van figuur 33 te volgen.
