De fundering onder uw woning

Deze publicatie geeft algemene informatie over de fundering onder de woning, informatie over grondwater, mogelijke funderingsproblemen etc.

Uitgave 2 november 2006

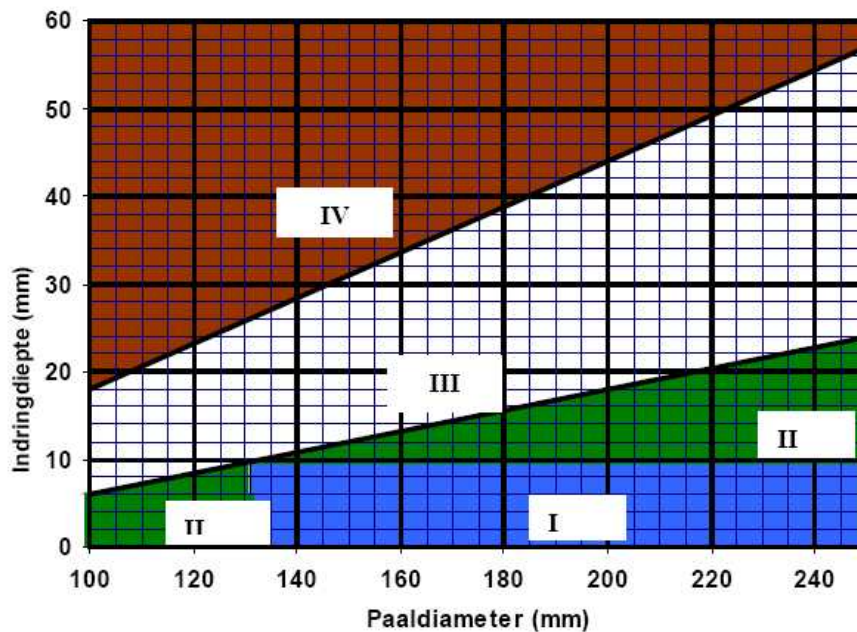
Beslissingsdiagram monstername

De weergegeven resultaten van berekeningen zijn gebaseerd op normaal voorkomende situaties met betrekking tot de verhouding paaldiameter en belasting (100 mm en 30 kN rekenwaarde; 150 mm en 60 kN; 200 mm en 110 kN en 250 mm en 160 kN)
